## **Schäden an Kanalisationen und deren Sanierung unter Beachtung spezifischer Schadens-/Baustoffkombinationen**

**Literaturstudie im Rahmen des Kooperationsvorhabens**

**"Entwicklung und Pilotbetrieb eines multifunktionalen Roboter-Molchs  
für die Sanierung undichter Abwasserleitungen"**

**1991**

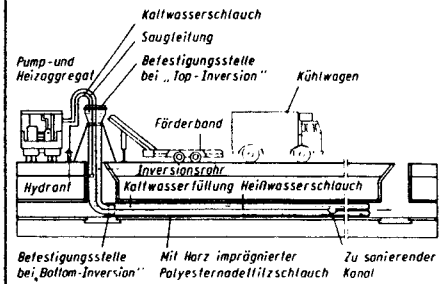
Verfahren		Sanierung Reliningverfahren Wickelrohr-Relining	Sanierung Reliningverfahren Schlauch-Relining
Charakterisierung		Einschieben eines örtlich aus PVC-Steg-Profilstreifen hergestellten Wickelrohres mit Kreisquerschnitt in die zu sanierende Haltung. Der Ringraum wird in der Regel verfüllt.	Ein mit Kunstharz getränkter vorkonfektionierter Filzschlauch wird in die zu sanierende Haltung eingebracht und durch Aufbringen eines Innendruckes an die Rohrrinnenwand angepreßt. Die Erhärtung erfolgt in situ durch Wärmezufuhr.
Prinzipskizze

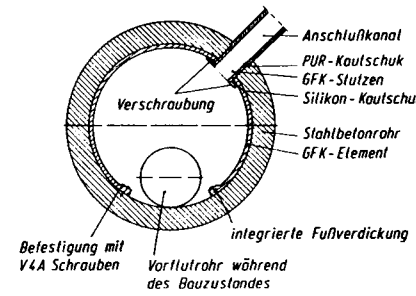
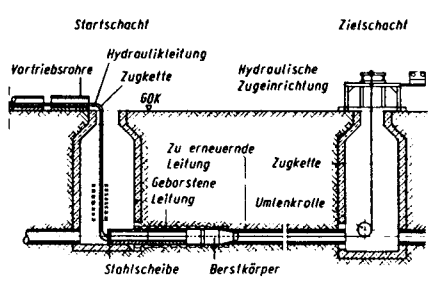
Verfahren		Sanierung Montageverfahren Teil- und Vollauskleidung	Erneuerung Geschlossene Bauweise Berstverfahren
Charakterisierung		Teil- oder Vollauskleidung begehrbarer Kanäle und ggf. der Bauwerke der Ortsentwässerung durch Montage einzelner selbsttragender oder nicht selbsttragender Auskleidungselemente vor Ort.	Durchziehen eines Berst- bzw. Verdrängungskörpers durch die zu erneuernde Haltung unter Zerstörung der Rohrwandung durch statische oder dynamische Krafteinleitung und Verdrängung der Bruchstücke in den Boden. Einbau einer neuen Leitung (Rohrstrang oder Kurzrohre) gleicher oder größerer Nennweite unmittelbar hinter dem Berst- bzw. Verdrängungskörper.
Prinzipskizze
